TOUJOURS LES PROBLÈMES DU LAC DE BESSE-SUR-ISSOLE !

RÉSUMÉ : Le lac karstique de Besse-sur-Issole (Var) s'est vidé par un entonnoir, en raison de la sécheresse persistante au cours de l'été et de l'automne 2007. Ce phénomène pose le problème du rôle respectif des facteurs climatiques et anthropiques dans l'évolution des lacs des karsts du gypse.

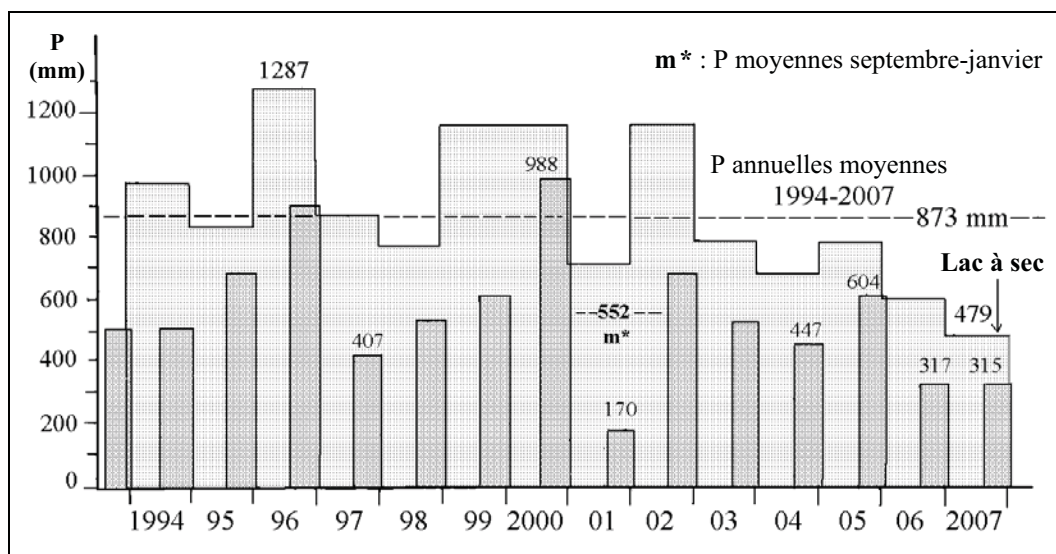
Figure 2 - Précipitations annuelles (histogramme gris clair) et total des précipitations enregistré chaque année de septembre à janvier (histogramme gris foncé) à Besse-sur-Issole de 1994 à 2007
(source : site internet www.meteo.besse83.free.fr).

provençal, cette période est normalement favorable à la recharge des nappes, alors que l'effet des précipitations du maximum secondaire de printemps, souvent décalé vers mai, se trouve amoindri par l'élévation rapide de l'évapotranspiration sous l'effet de la croissance des températures et de l'activité biologique (Fig. 2).

Comme le montrent les histogrammes de la figure 2, sur les quatre saisons regroupant l'automne et le début de l'hiver observées de 2003-04 à 2006-07, trois se caractérisent par des précipitations inférieures à la normale, entraînant une

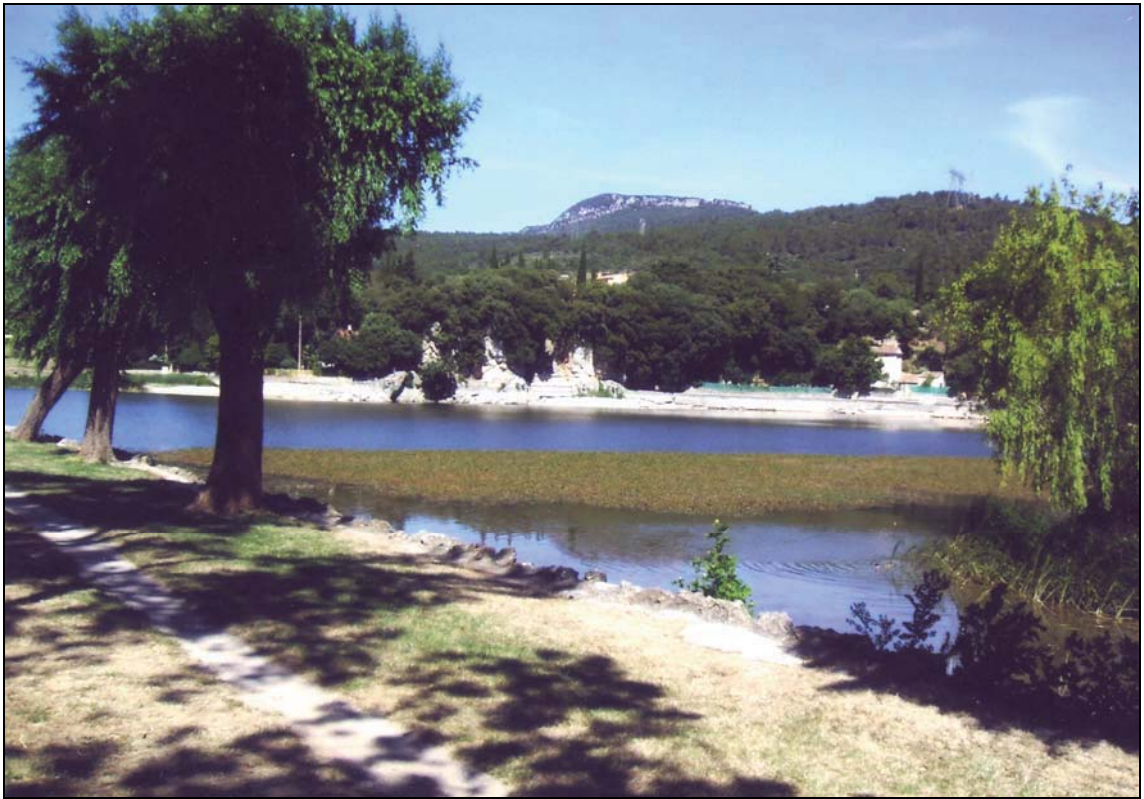
Photo 1 - Le lac de Besse, en niveau bas dû à la sécheresse, en juillet 2007. [cliché : J. NICOD]

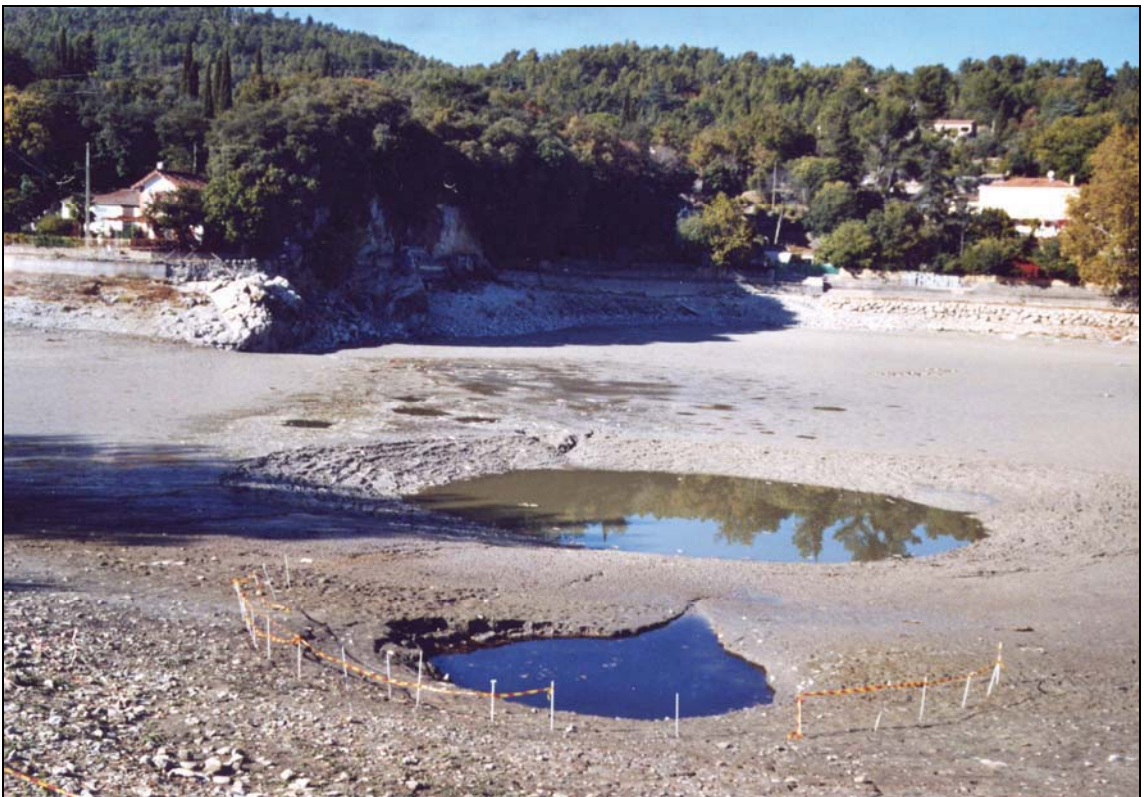
Photo 2 - Le lac de Besse, à sec, en octobre 2007. [cliché : J. NICOD]

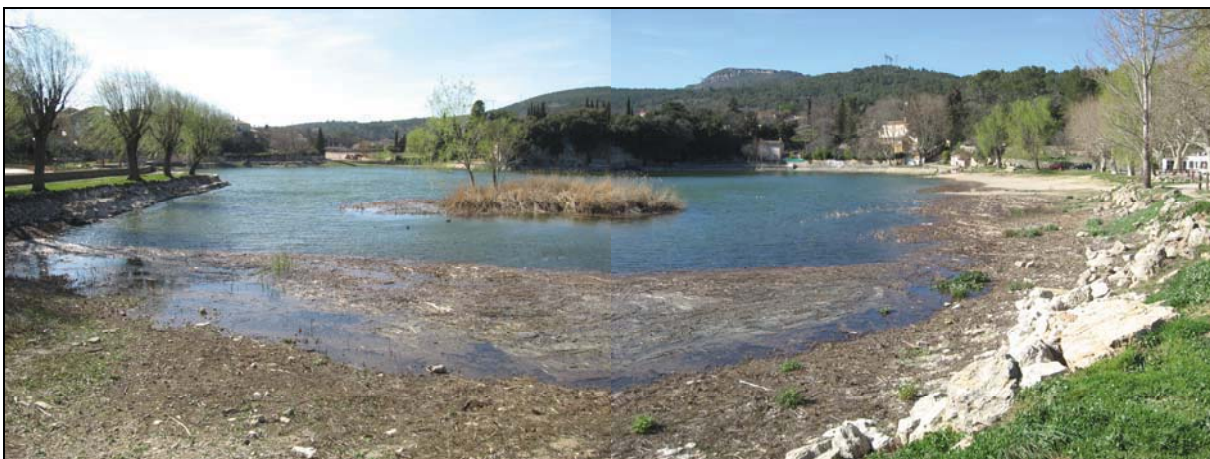
Photo 3 - Le lac de Besse en grande partie rempli en mars 2008. [cliché : C. MARTIN]
L'arbre sur l'îlot donne un repère pour une comparaison avec les photos 6 et 8.

Au cours de l'hiver 2007-2008, le lac s'est donc à nouveau rempli (Photo 3). Pourtant les précipitations ont été modestes de septembre à février (352 mm, dont 155 mm en janvier), insuffisantes en tout cas pour recharger sensiblement la nappe des terrains triasiques, comme le montrent les observations faites le 3 mars 2008 au Grand et au Petit Laouciens ⁽¹⁾ (Photo 4 et 5). Le 1^{er} juin, après des précipitations de 116 mm en avril et de 105 mm en mai (contre 27 mm seulement en mars), le lac atteignait le niveau de l'exutoire (Photo 6), principalement du fait du petit canal, qui coulait abondamment. En revanche, le niveau du Grand Laouzien était toujours très bas (Photo 7), ce qui traduit bien le retard d'alimentation de la nappe des terrains triasiques.

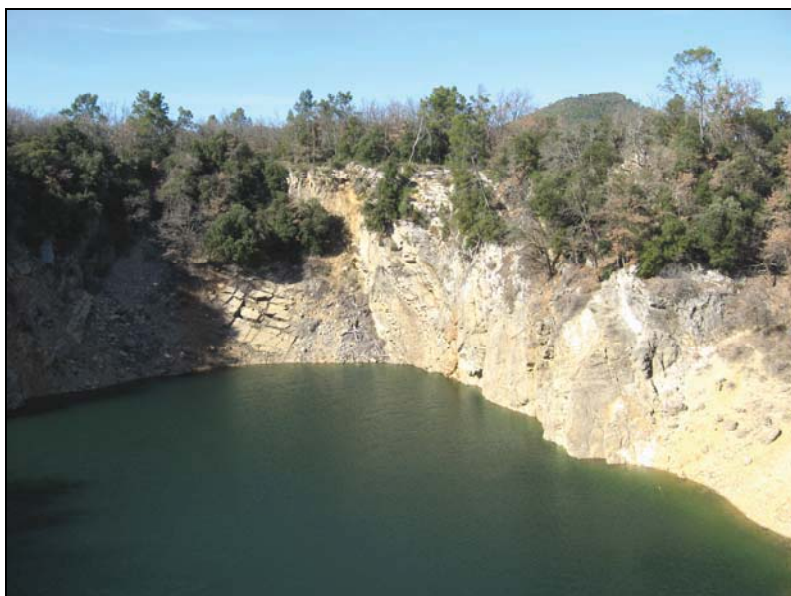
Photo 4 - La doline du Grand Laoucien, regard sur la nappe aquifère des terrains triasiques, le 3 mars 2008. [cliché : C. MARTIN]

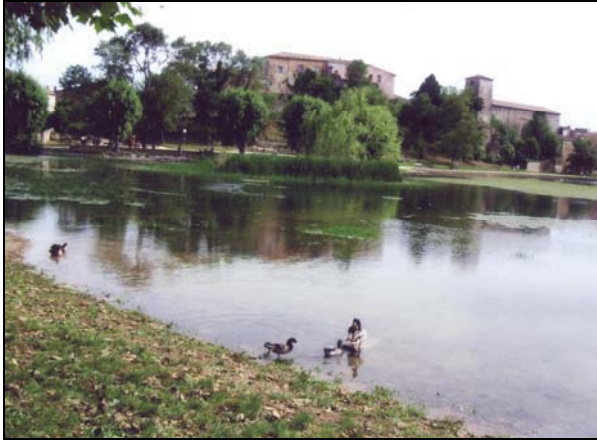
Photo 6 - Le lac de Besse le 1^{er} juin 2008.
[cliché : J. NICOD]

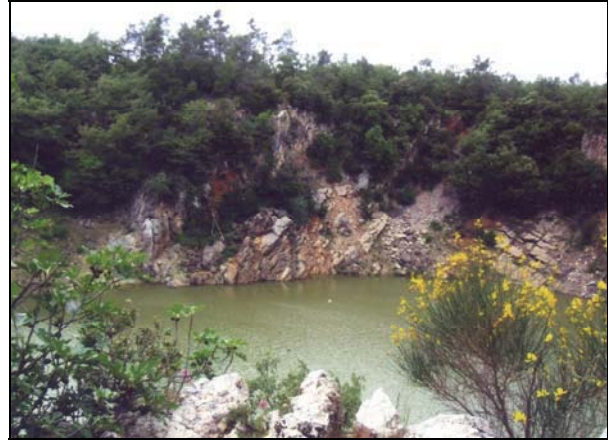
Photo 7 - Le Grand Laoucien le 1^{er} juin 2008.
[cliché : J. NICOD]

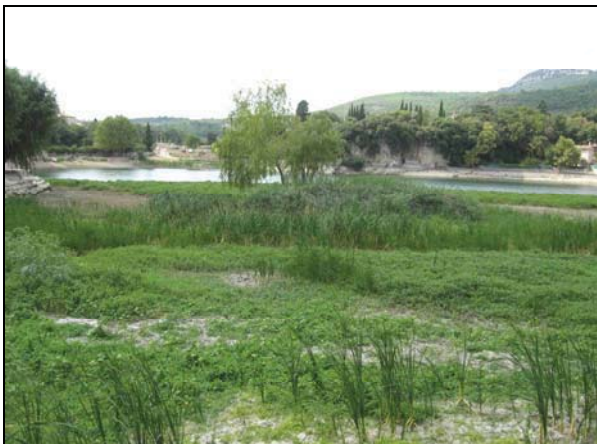
Photo 8 - Le lac de Besse le 3 septembre 2008.
[cliché : C. MARTIN]

tombées de juin à août (49 mm), le lac était toujours en eau, mais avec une superficie réduite (Photo 8). L'écoulement provenant de l'Issole n'était plus assez abondant pour maintenir le lac à son niveau maximal. Le débit du canal avoisinait pourtant 30 l/s, soit quatre fois au moins la valeur nécessaire pour compenser en été les effets de l'évaporation à la surface du lac lorsqu'il est le plus étendu (4 ha). Le Grand Laouzien, de son côté, montrait un abaissement de la nappe par rapport au 3 mars.

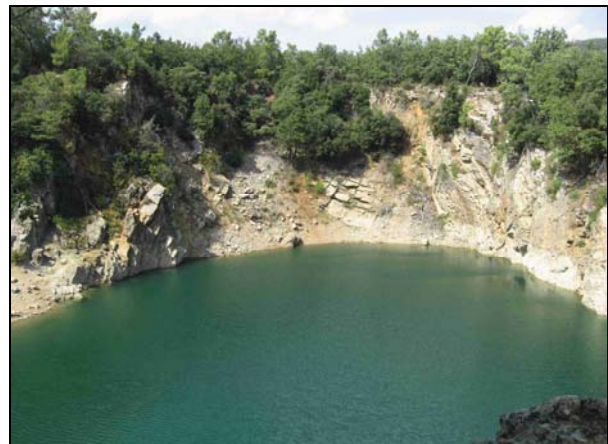
Photo 9 - Le Grand Laoucien le 3 septembre 2008.
[cliché : C. MARTIN]

L'importance des prélèvements d'eau dans le bassin de l'Issole en amont de Besse, tant par les captages (qui se traduisent en particulier par le niveau très bas du Grand Laouzien à La Roque-brussane – J. NICOD, 2007) que dans la rivière elle-même, participe à la péjoration de l'alimentation du lac. Cela é été particulièrement le cas en été et en automne 2007 où l'assèchement de la rivière au niveau de Besse a eu deux conséquences :
